UNA DESALINEADA ALINEACIÓN

Ing. Luis Felipe Sexto (CEIM / CUJAE) - felipe@ceim.ispjae.edu.cu

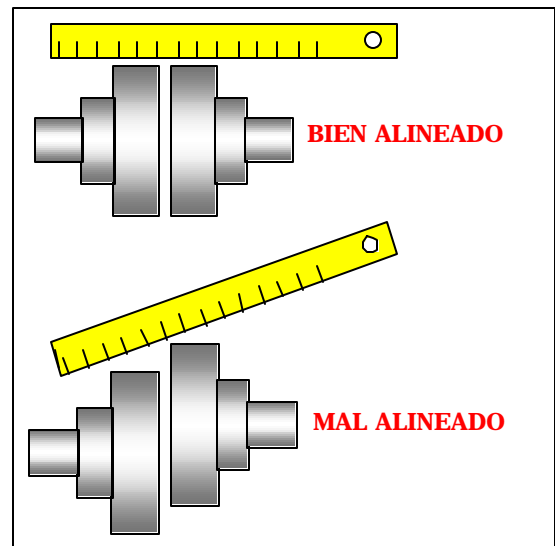
“Una vez realizado el anclaje de la motobomba y empalmadas las tuberías correspondientes, es necesario verificar el perfecto alineamiento del acoplamiento entre el motor y la bomba, antes de ponerlo en funcionamiento. En los dos grabados de abajo se explica la forma de efectuar esta verificación, tanto en el alineamiento lateral como en la altura. El desalineamiento se produce muchas veces en el transporte, en la instalación de tuberías y en el anclaje, y sus consecuencias inmediatas son el anormal estado de los tacos de goma que lleva el acoplamiento interiormente, e incluso, algunas veces, el calentamiento peligroso de los rodamientos de la bomba y el motor”.

De este modo se sugiere que el “perfecto alineamiento” es posible obtenerlo a ojo, con la ayuda de una simple regla (!). Por otra parte, solo se considera la existencia del desalineamiento paralelo, omitiéndose la posibilidad de un desalineamiento angular, o una combinación de ambos, que es lo más común en la práctica.

Una verificación rutinaria con un alineador láser demostró, certeramente, que ninguna motobomba cumplía con las normativas de alineación requeridas para este tipo de conjunto. Un posterior análisis vibracional redundó nuevamente en lo relativo a la condición de desalineamiento en todas las bombas y evidenció, además, el daño irreparable en varios rodamientos.
