VER PARA CREER

Dr. Ing. EVELIO PALOMINO MARÍN (CEIM/CUJAE) – epalomino@ceim.cujae.edu.cu

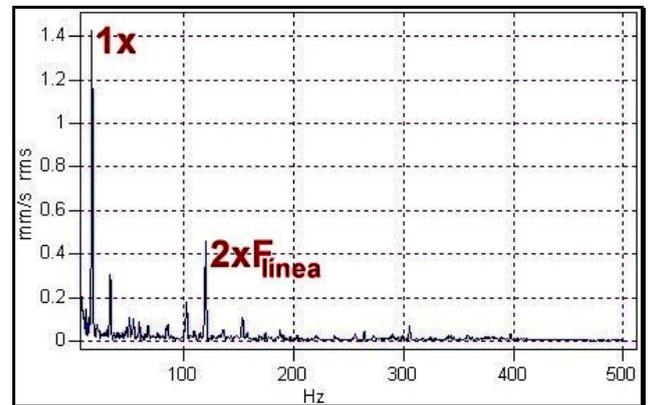
Como resultado del análisis se diagnosticó – entre otras cosas – corrimiento del centro magnético del motor. Observe la componente a segunda armónica de la frecuencia de línea en el espectro mostrado a continuación y que fue registrado en la orientación radial vertical en el cojinete motor lado libre. Cuidado, aunque la amplitud no es alta, su sola presencia preocupa.

Todos aseguraban que ese motor nunca había sido intervenido, pero como siempre sucede, afortunadamente en todas las plantas hay algún historiador que se encarga de refrescarle la memoria a los más olvidadizos y recordarles que ese motor, cuyo rotor es de tipo bobinado, tuvo problemas en un devanado y hubo que bloquearlo.

De manera que, geoméricamente no había ningún problema en el motor ni se identificó ninguna pata coja que pudiera provocar distorsión en el cuerpo de este, pero en efecto, sí había corrimiento en el centro magnético del motor por asimetría en el campo.

Posteriormente y como parte del plan de ejecución de las acciones correctivas, la Gerencia de Mantenimiento de la Planta ordenó la sustitución de este motor por otro exactamente igual. Con el nuevo motor había desaparecido la componente a 120 Hz.
