VER PARA CREER

Dr. Ing. EVELIO PALOMINO MARÍN (CEIM/CUJAE) – epalomino@ceim.cujae.edu.cu

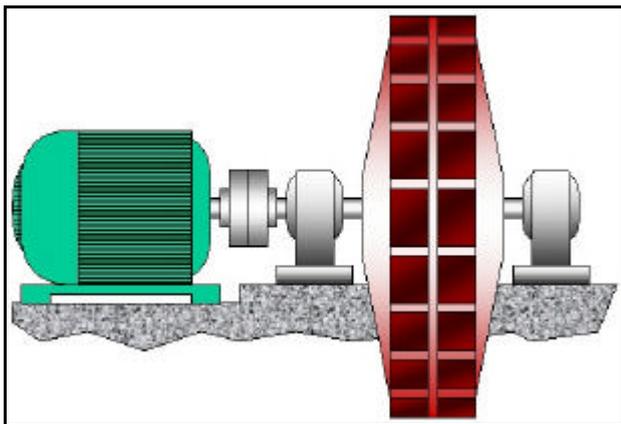
El ventilador es accionado por un motor de 1400 kW de potencia a 1150 rpm y la inspección incluyó la obtención de los registros espectrales de vibraciones en las orientaciones Radial Vertical, Radial Horizontal y Axial, tanto en los cojinetes del motor como en los del ventilador respectivamente.
